5. Sankt Augustiner Expertentreff „Gefahrstoffe“

PCB-Sanierung in Gebäuden

Dr. Ulrich Saring

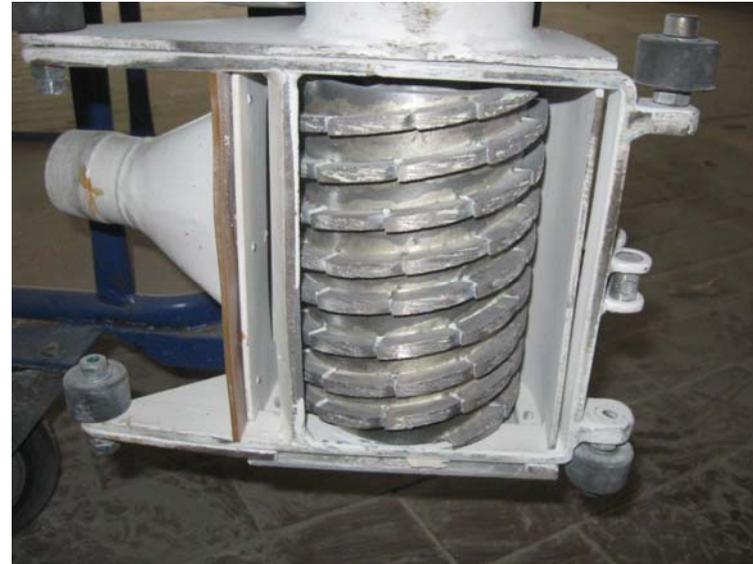
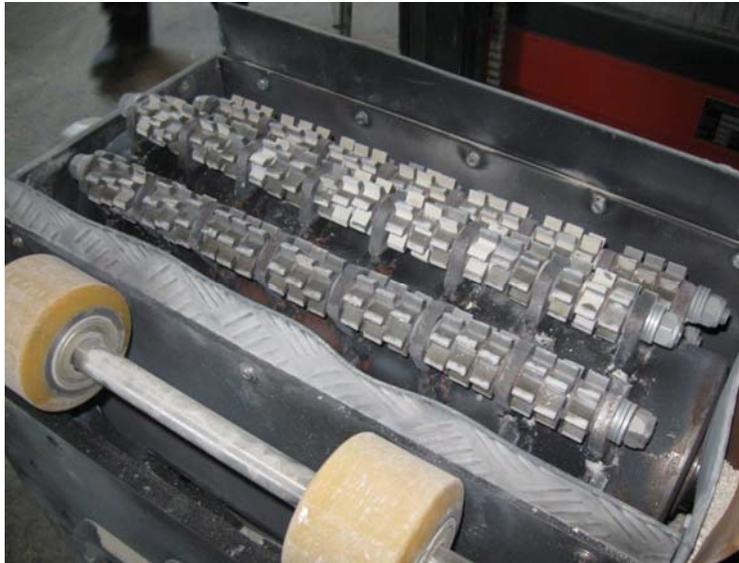
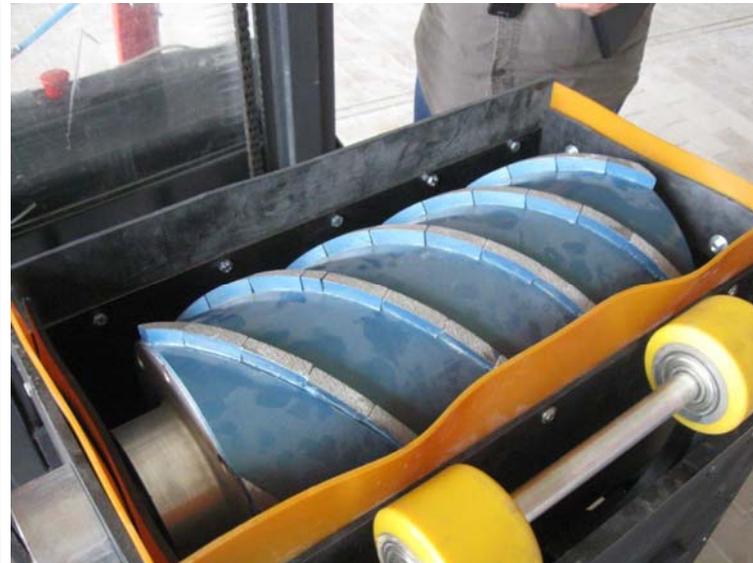
Oberflächenabtrag mit Großfräsen 1

- Hydraulisch / Elektrisch liniengeführte Fräsen mit Absaugung
- Tiefergehender (Beton-) Abtrag möglich
- Hohe Flächenleistung
- Geringe körperliche Belastung
- Kosten: ca. EUR 35,-- / m²

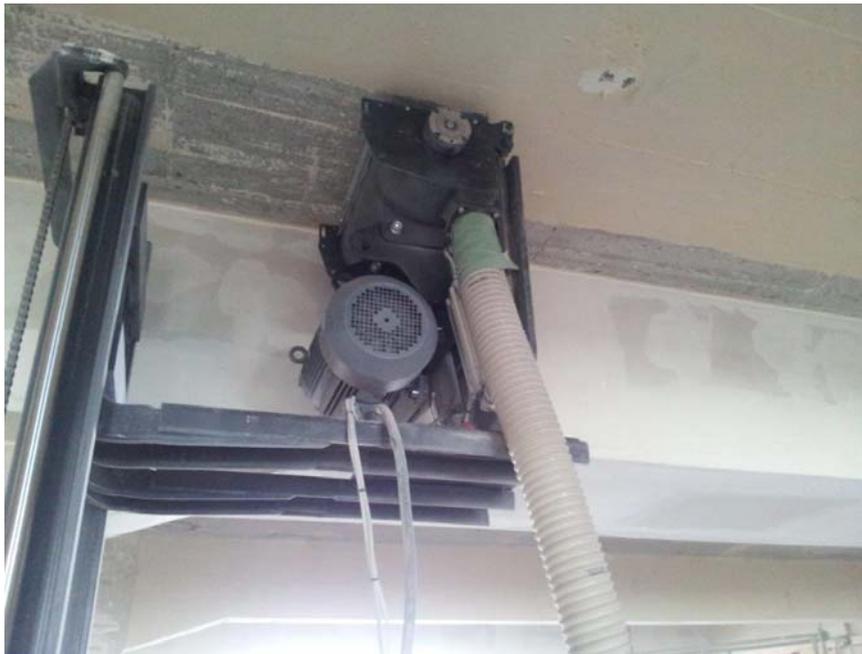
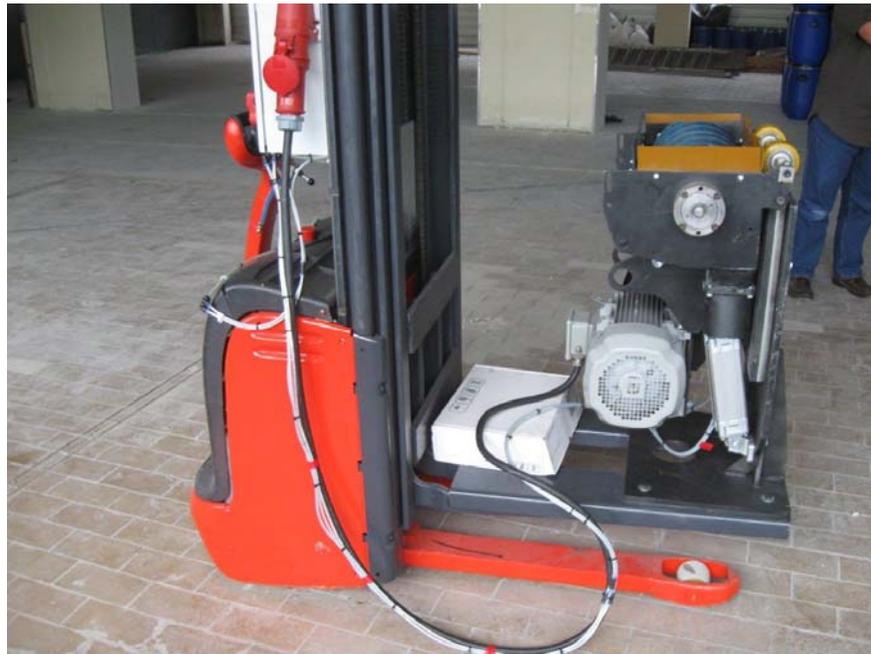
Oberflächenabtrag mit Großfräsen 2

- Bei Gabelstaplerbetrieb flexiblerer Einsatz als bei Führungsschienen
- Gleichmäßiger Abtrag schwierig
- Ausreichende Absaugung bei tiefergehendem Abtrag problematisch

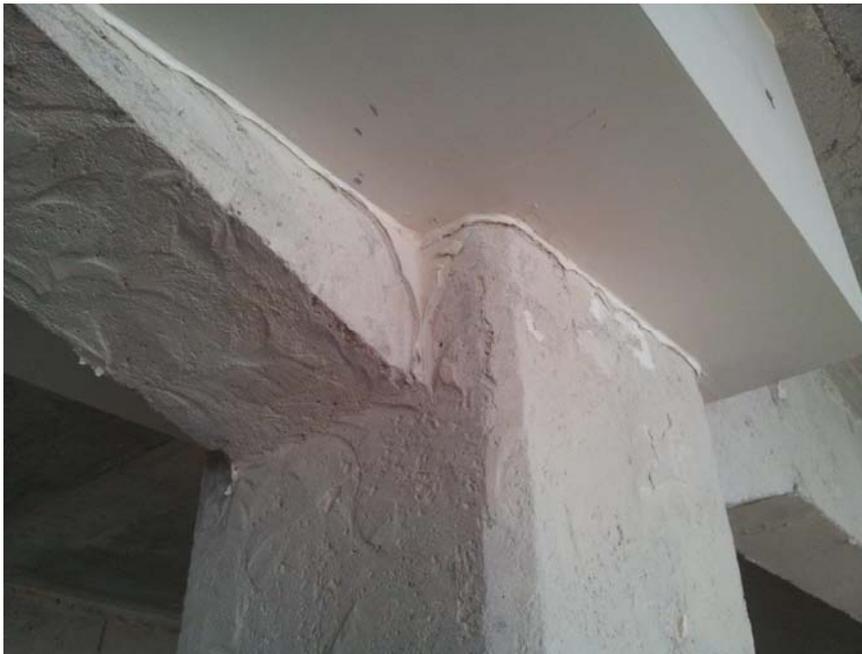
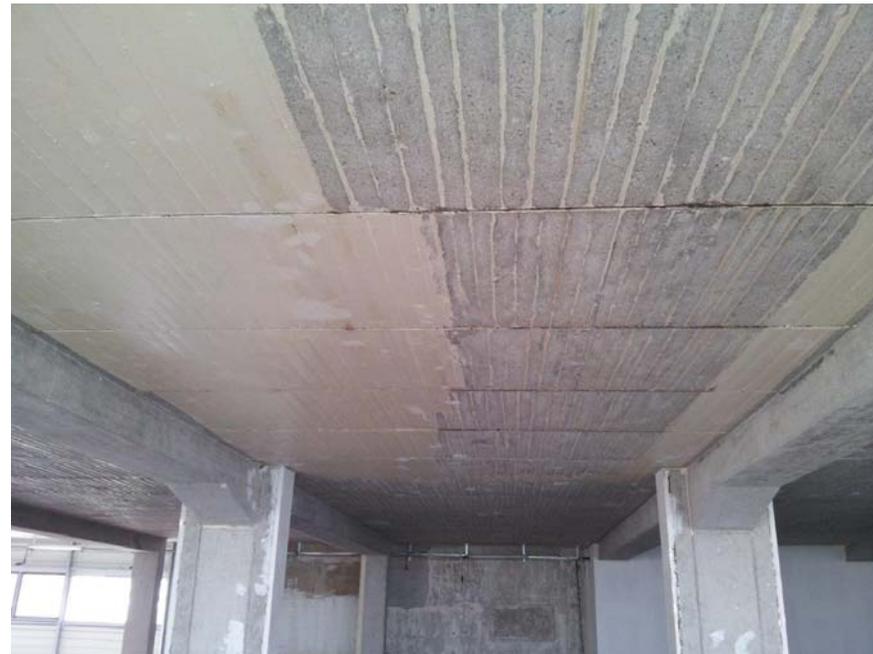
Grenzen der Frästechnik 1

- Ecken
- Schalungsstöße
- Bewehrung (Statik, Brandschutz)
- Einbauten

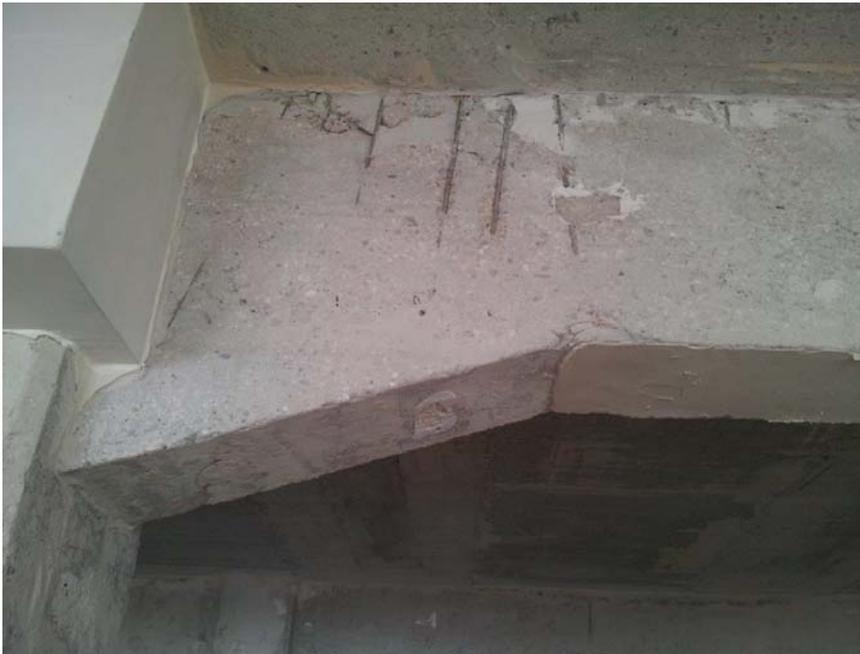
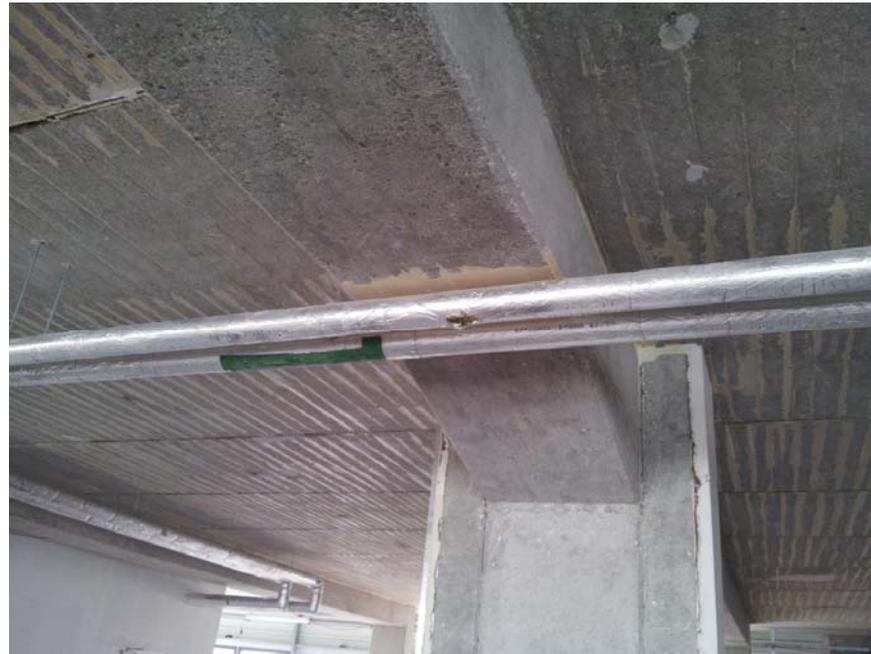
Grenzen der Frästechnik 2

- Ecken
- Schalungsstöße
- Bewehrung (Statik, Brandschutz)
- Einbauten

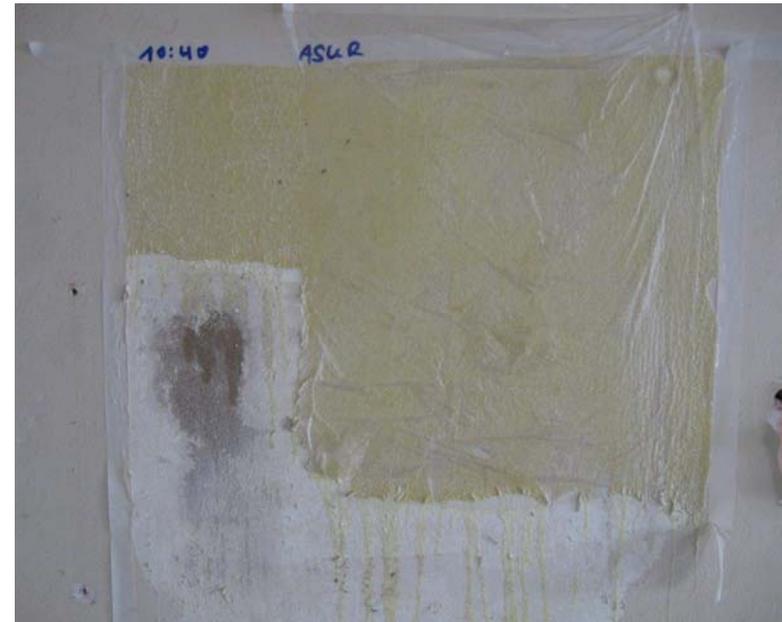
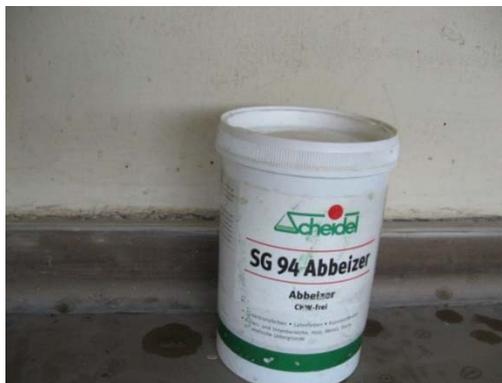
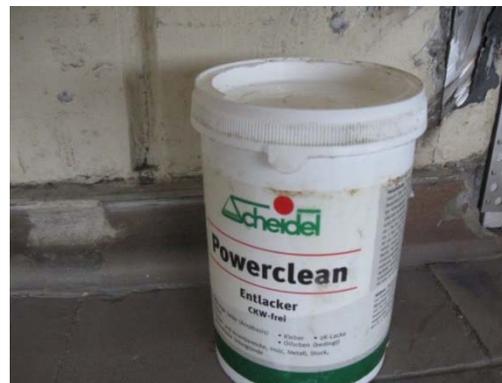
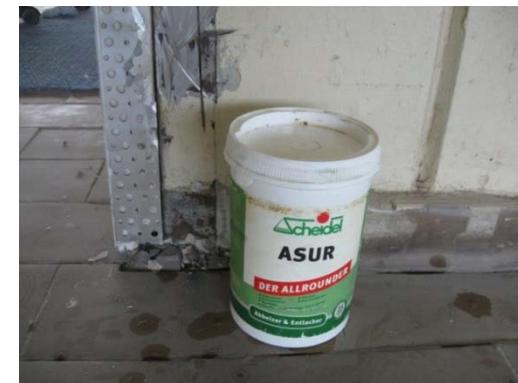
Oberflächenabtrag durch Beizen

- Staubloses Verfahren
- Kein Putzabtrag möglich
- Wirkstoffe:
 - 1) viskose CKW-freie Lösemittel-Tensidgemische, z. B. aliphatische Kohlenwasserstoffe, Benzylalkohol
 - 2) alkalische Verbindungen
- VOC-Belastung der Raumluft bei 1)
- Zeitmanagement bei 1)
- Hohe Alkalität bei 2)

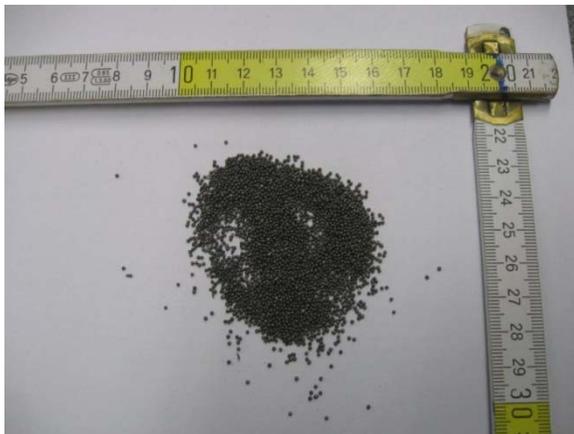
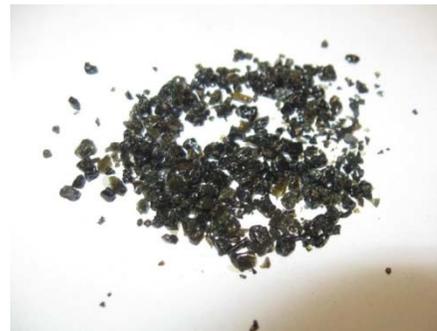
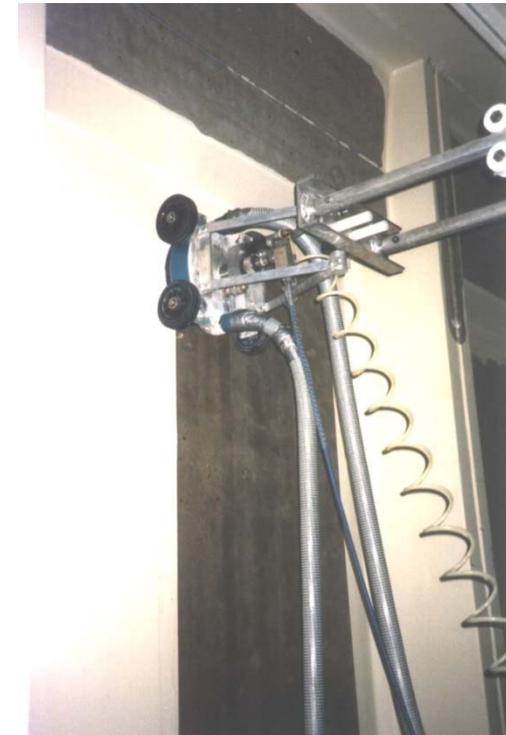
Oberflächenabtrag durch Strahlen

- Faktor Strahlmittel (Abrasivwirkung)
 - Kohlendioxidpellets
 - Metallkugeln / -granulat
 - Mineralische Partikel
 - Wasser (DSW-Verfahren)
 - Feuchtsand-Strahlverfahren
 - Sponge-Jet-Verfahren (PU)

- Faktor Staubentwicklung (Absaugung)
- Faktor Abfall

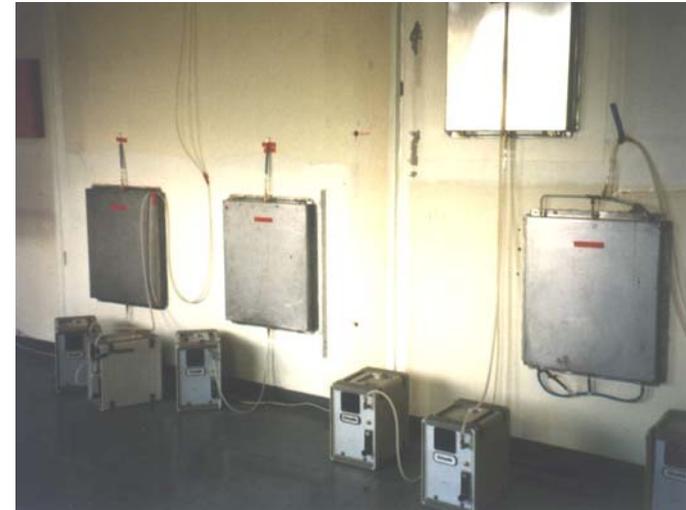
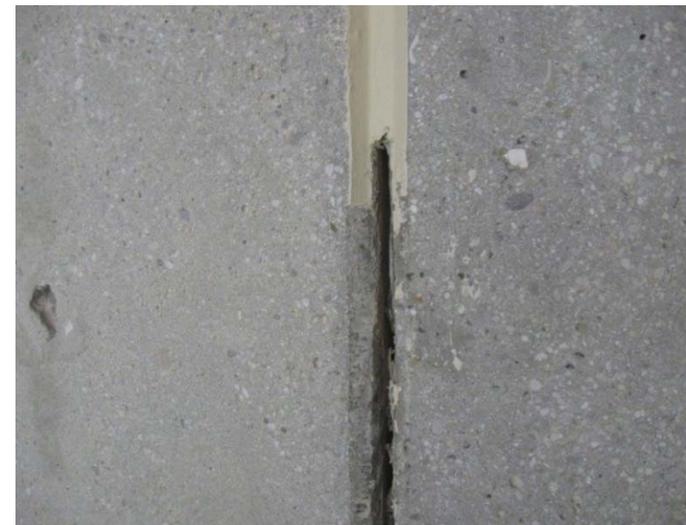
Räumliche Trennung / Beschichtung

- Räumliche Trennung selten praktiziert
- Flächenbeschichtung:
 - Anstriche (v. a. Latex und Acrylat)
 - Aktivkohletapete / Isolierfolie
- Fugen- / Randbeschichtung: Epoxidharz, Polyurethan
- Rückhaltevermögen: > 90 %
- Problemfelder
 - Haltbarkeit
 - Langzeitstabilität
 - Durchbruchverhalten

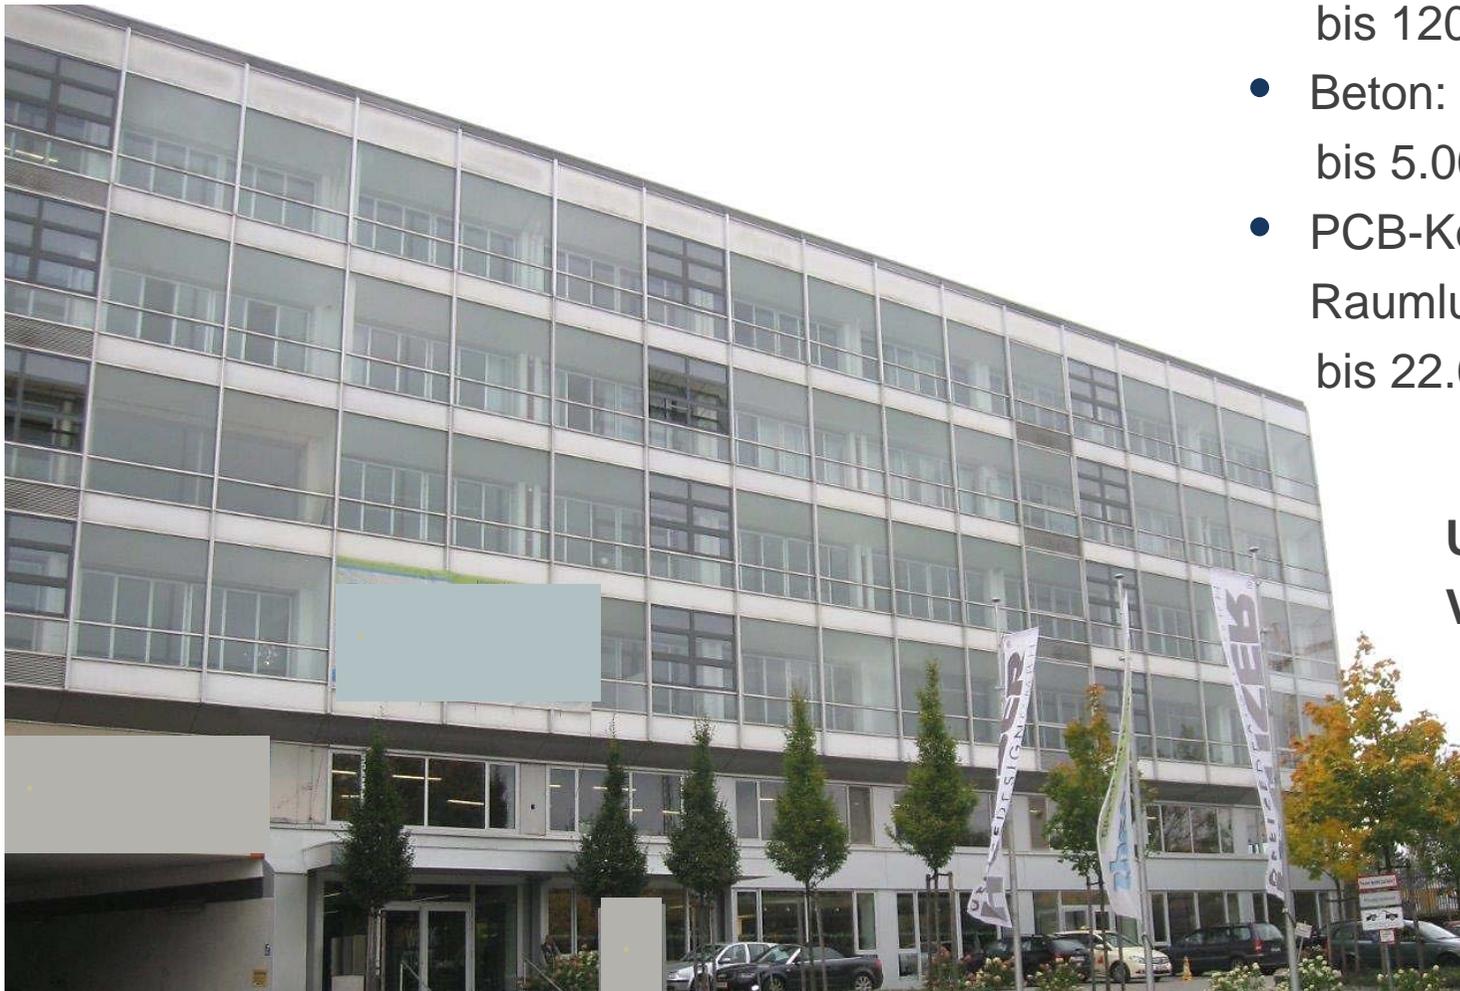
Raumluftbelastung und PCB-Quellen

PCB-Gehalt nach LAGA:

- Wandfarbe:
bis 120.000 mg/kg
- Beton:
bis 5.000 mg/kg
- PCB-Konzentration in der
Raumluft:
bis 22.000 ng/m³ n. LAGA

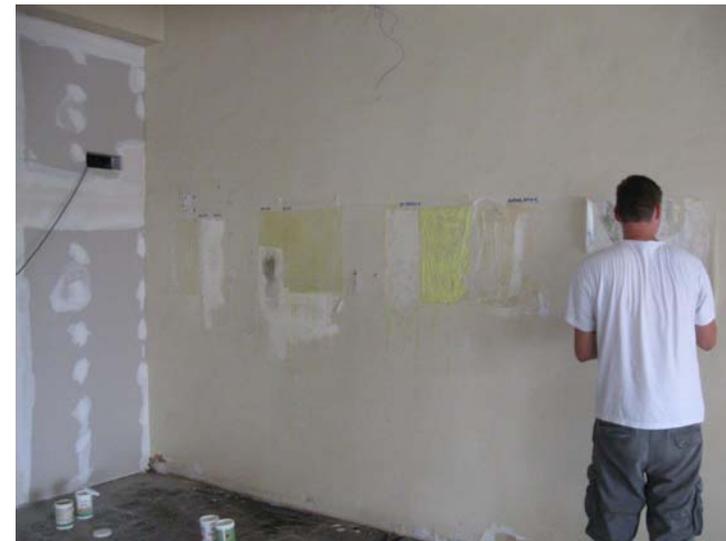
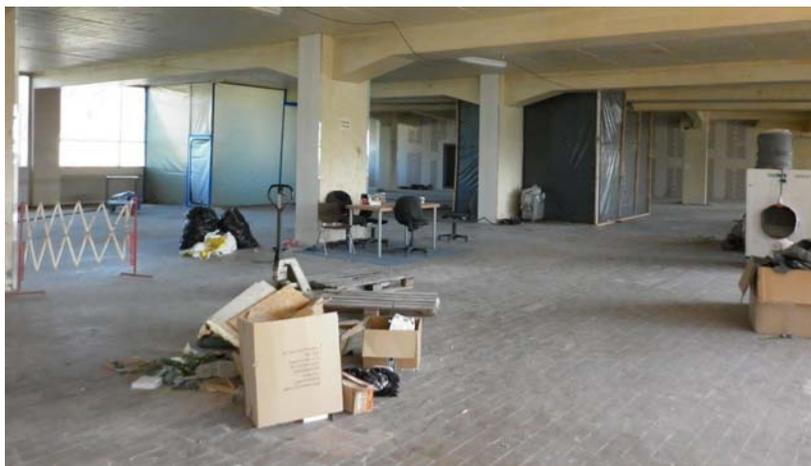
Auswahl Sanierungsverfahren: Pilotversuche für Decken, Unterzüge und Stützen

- 4 Abbeizversuche
- 7 Strahlverfahren
- Einsatz diverser Fräsen
- 3 renommierte Sanierungsfirmen

- Kein Beizen
- Kein Trockeneisstrahlen
- Fräs- / Schleifverfahren
(mit / ohne Betonabtrag)
- Stahlkiesstrahlen
(nur Farbabtrag)

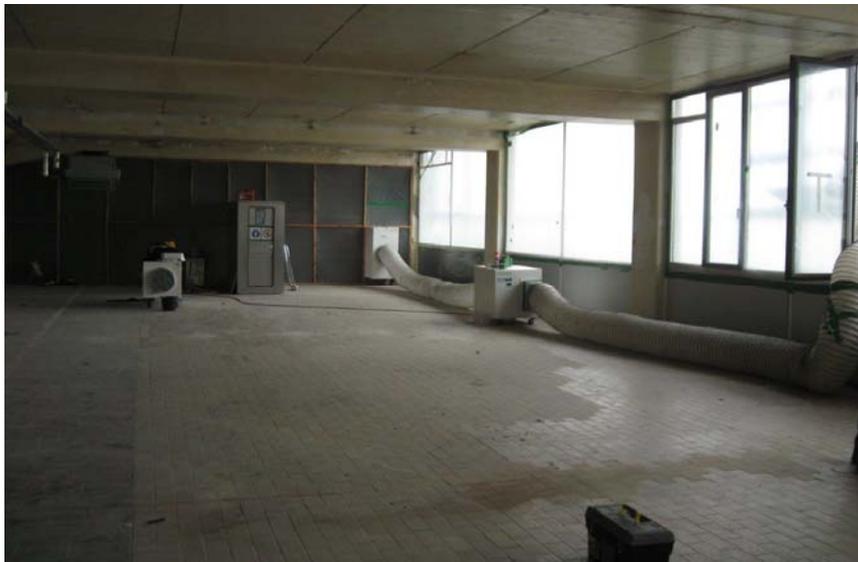
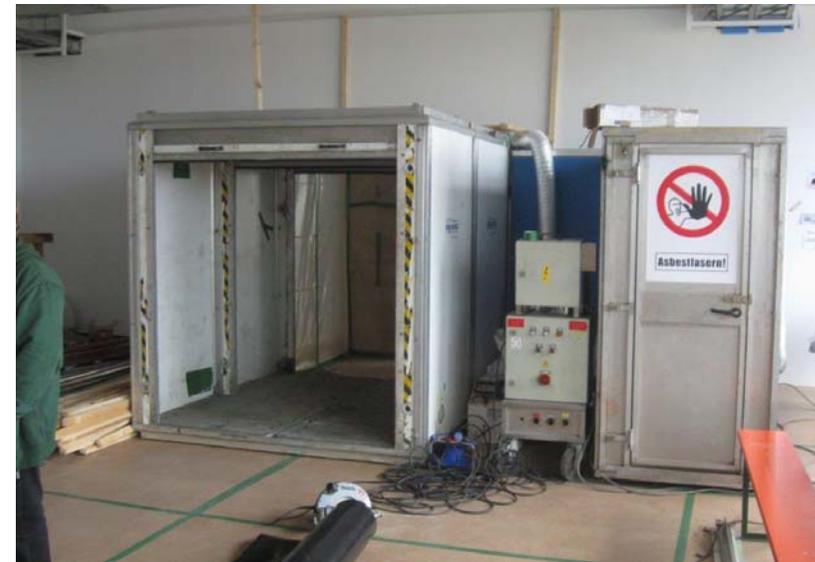
Sanierung - 2 Abschnitte

- Los 1: Fräsverfahren
- Los 2: Stahlkiesstrahlverfahren
 - Verbrauch: 45 kg/m²
 - Leistung: 5 – 10 min/m²

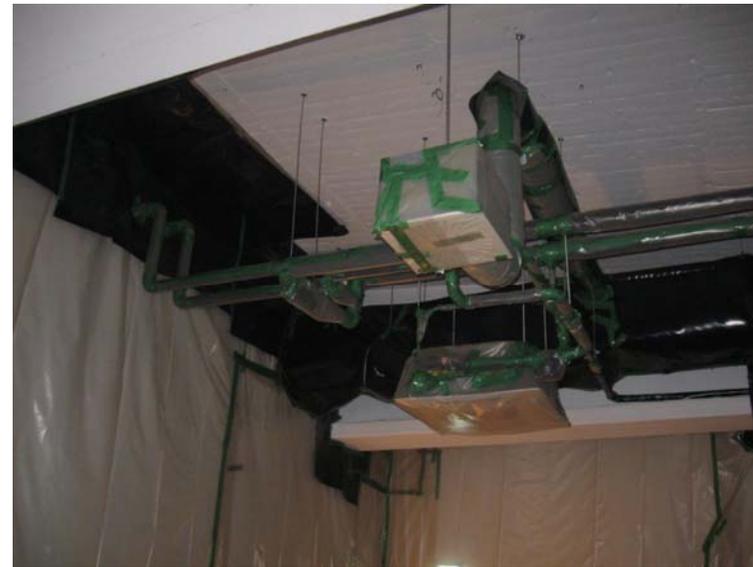
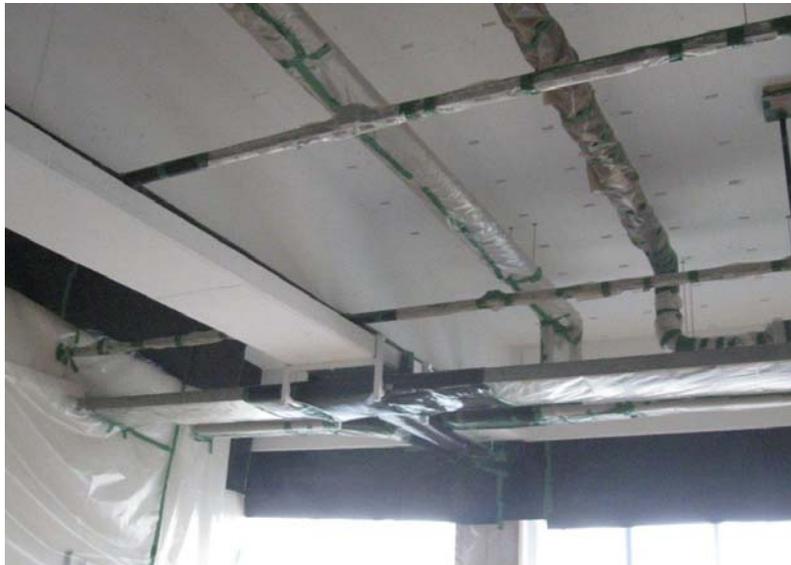
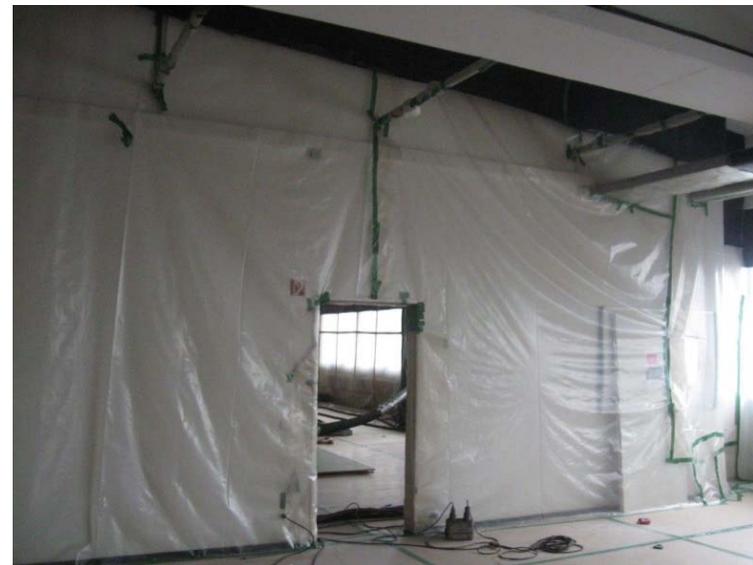
Sanierung - Vorbereitung

Einhausung / Abdeckung von

- Neuflächen
- Boden
- Infrastrukturellen Einrichtungen
- Staubschutz ./.. Strahlschutz

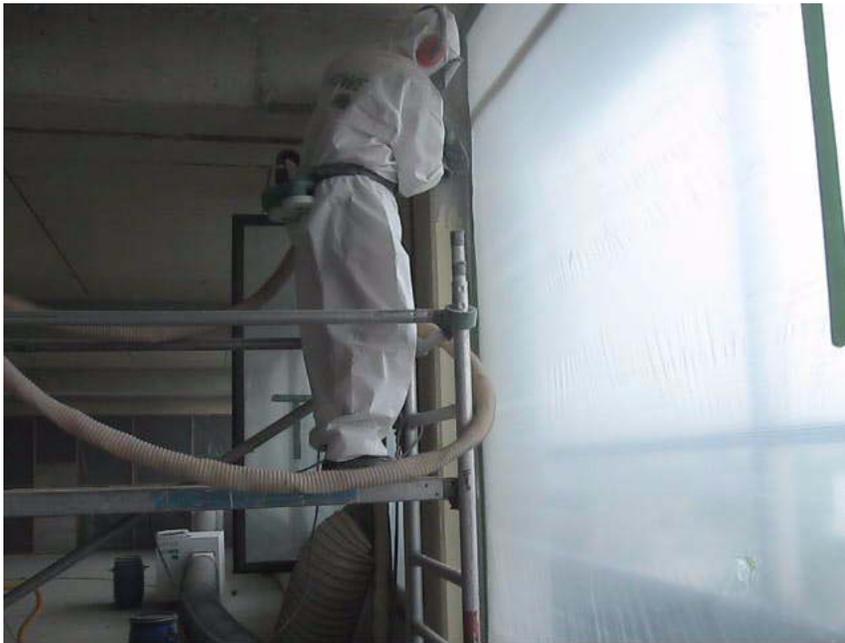
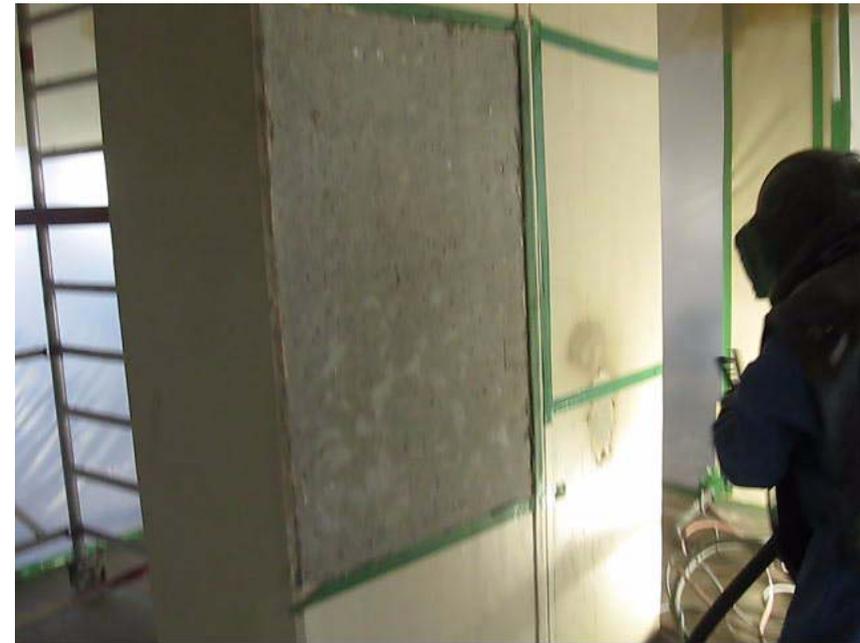
Sanierung - Stahlkiesstrahlen 01

- Keine integrierte Absaugung
- Lokale Absauggluten
- Hohe Luftwechselrate
- Relativ staubarm
- Mechanisch-magnetische Rückgewinnung Strahlgut

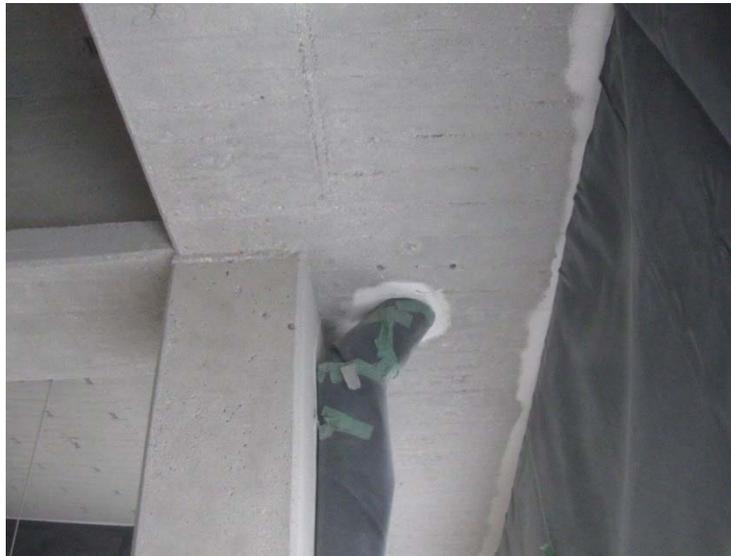
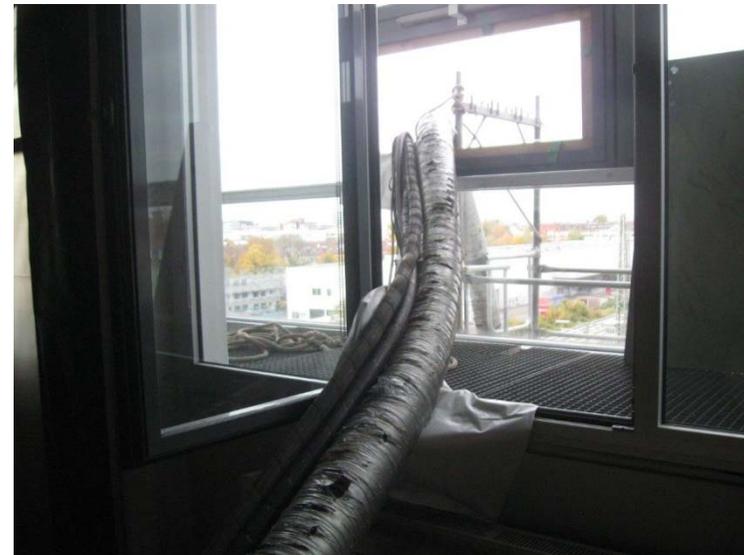
Sanierung - Stahlkiesstrahlen 02

- Hoher Initialaufwand (BE)
- Gute Abtragsleistung in Eckbereichen
- Wenig Abfall durch Strahlmittelrückgewinnung
- TOP-Prinzip bei derzeitiger Praxis problematisch
- Hoher Feinreinigungsaufwand

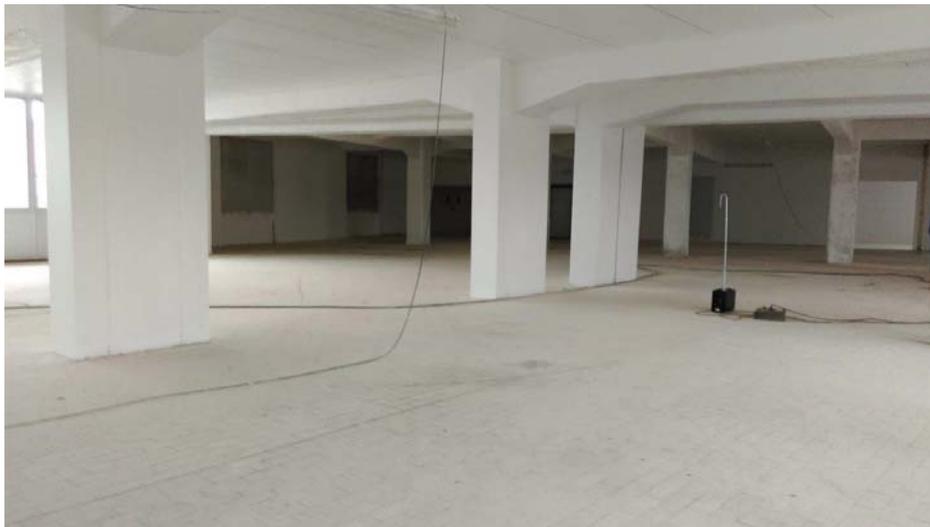
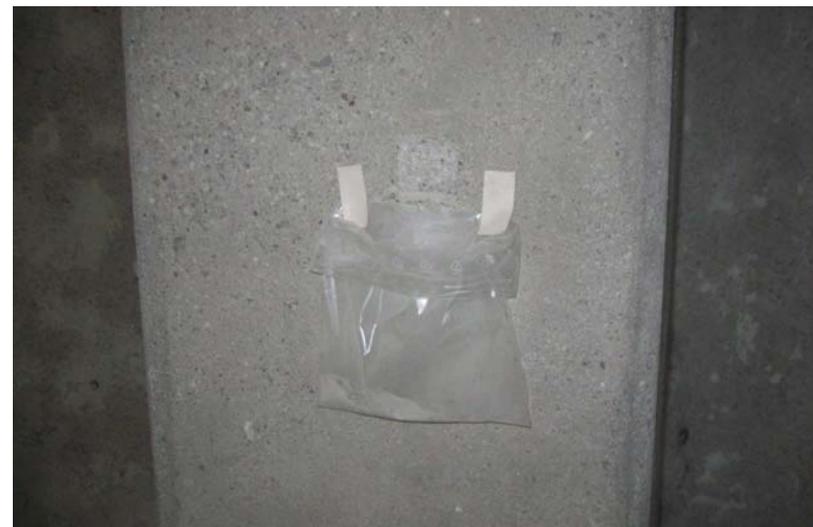
Nach der Sanierung:

- Feinreinigung trocken / nass
- Zwischenmessung
- Heizen / Lüften
- Streichen / Beschichten mit Latexfarbe
- Erfolgskontrollmessung:
PCB-Konzentration: 200 – 500 ng/m³
Wandgehalte (Beton): < 800 mg/kg

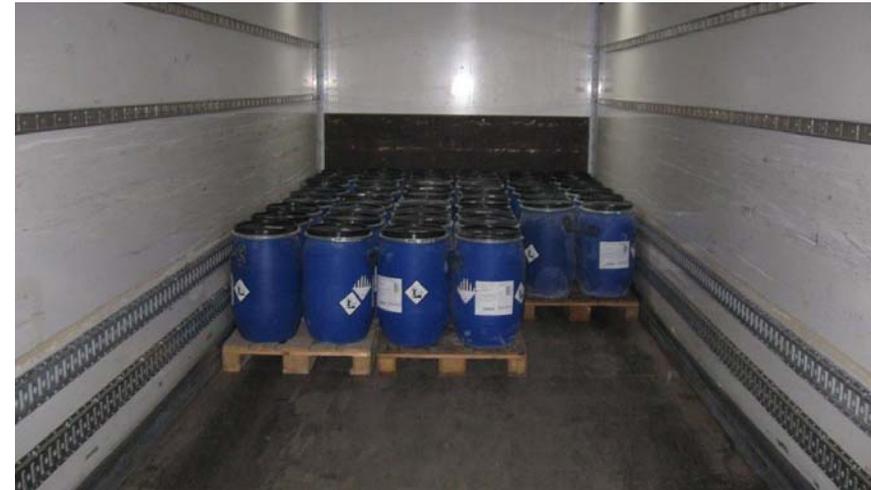
Zahlen - Daten - Fakten

- Planung: 1. Halbjahr 2013
- Ausführungsdauer: 3 Monate
- Behandelte Fläche: 5.500 m²
- Abtrag: im Mittel 3 kg/m²
- Sonderabfall: ca. 18 t
